# APPENZELLER VOLKSFREUND

# Einen Monat für weit mehr als einhundert Jahre

Beim Bergasthaus Schäfli wurde die am 31. Juli 2016 bei einem Unwetter nach über 100 Jahren zerstörte Trockensteinmauer neu aufgebaut

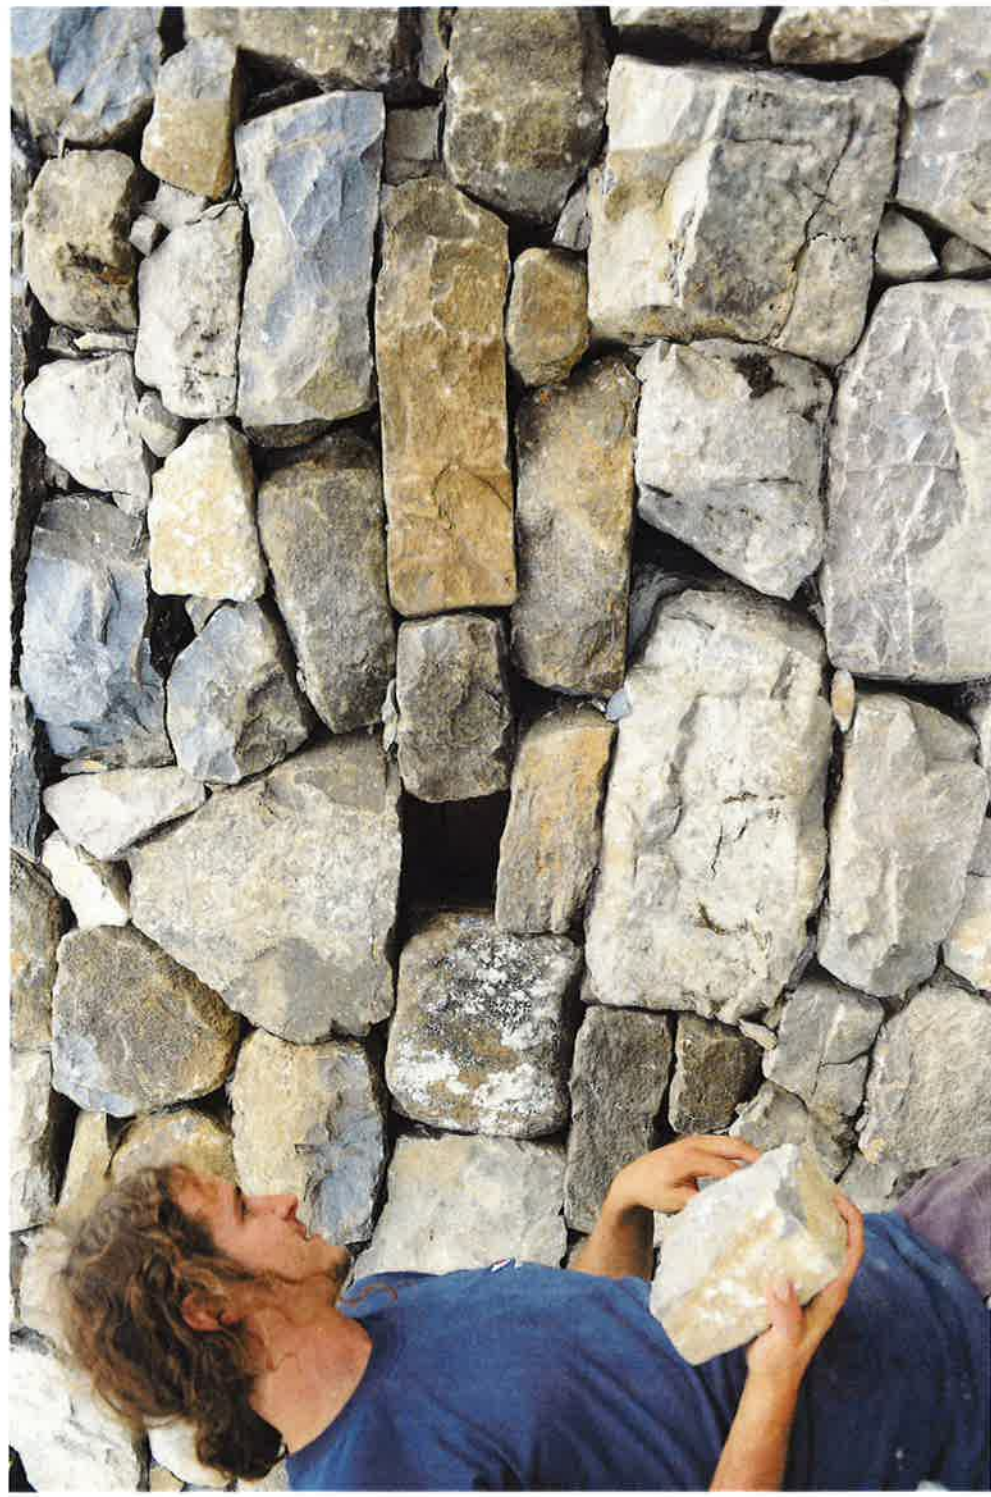
Mit grossem Effort wurde während des ganzen Junis beim «Schäffler» eine rund 160 Tonnen schwere Trockensteinmauer neu aufgebaut. Auf ihr führt der Wanderweg hinauf zur Terrasse des Berggasthauses. In das aus rund 70 m<sup>3</sup> Gestein bestehende Werk wurde von den Zivildienstleistenden auch ein sogenanntes «Schnapsloch» eingebaut. (Bild: Hans Ullrich Gantenbein) Seite 3

Verbaut wurden nebst Steinen der alten Mauer auch rund 45 Tonnen Steine, die in 45 Säcken vom «Filder-Schlipf» und von der Gartenalp zum Schäfli geflogen wurden. Die am Fuss gegen zwei Meter breite Trockensteinmauer wiegt ungefähr 160 Tonnen und hat ein Volumen etwa 70 Kubikmetern. Die grössten verbauten Brocken, quer zur Mauerfront liegende sogenannte Binder, wiegen gegen eine Viertel Tonne. Mit ihnen wird dem Bauwerk die notwendige Stabilität verliehen. Markus Müller erwartet, dass die innert eines Monats neu erstellte «Schäfli»-Mauer (inklusive dem sogenannten «Schnapsloch») die nächsten 500 Jahre – oder mindestens einen schönen Teil davon – hält. Seine Vermutung stützt er darauf, dass beim eben erfolgten Aufbau besseres Material als damals vor über einhundert Jahren eingesetzt werden konnte.

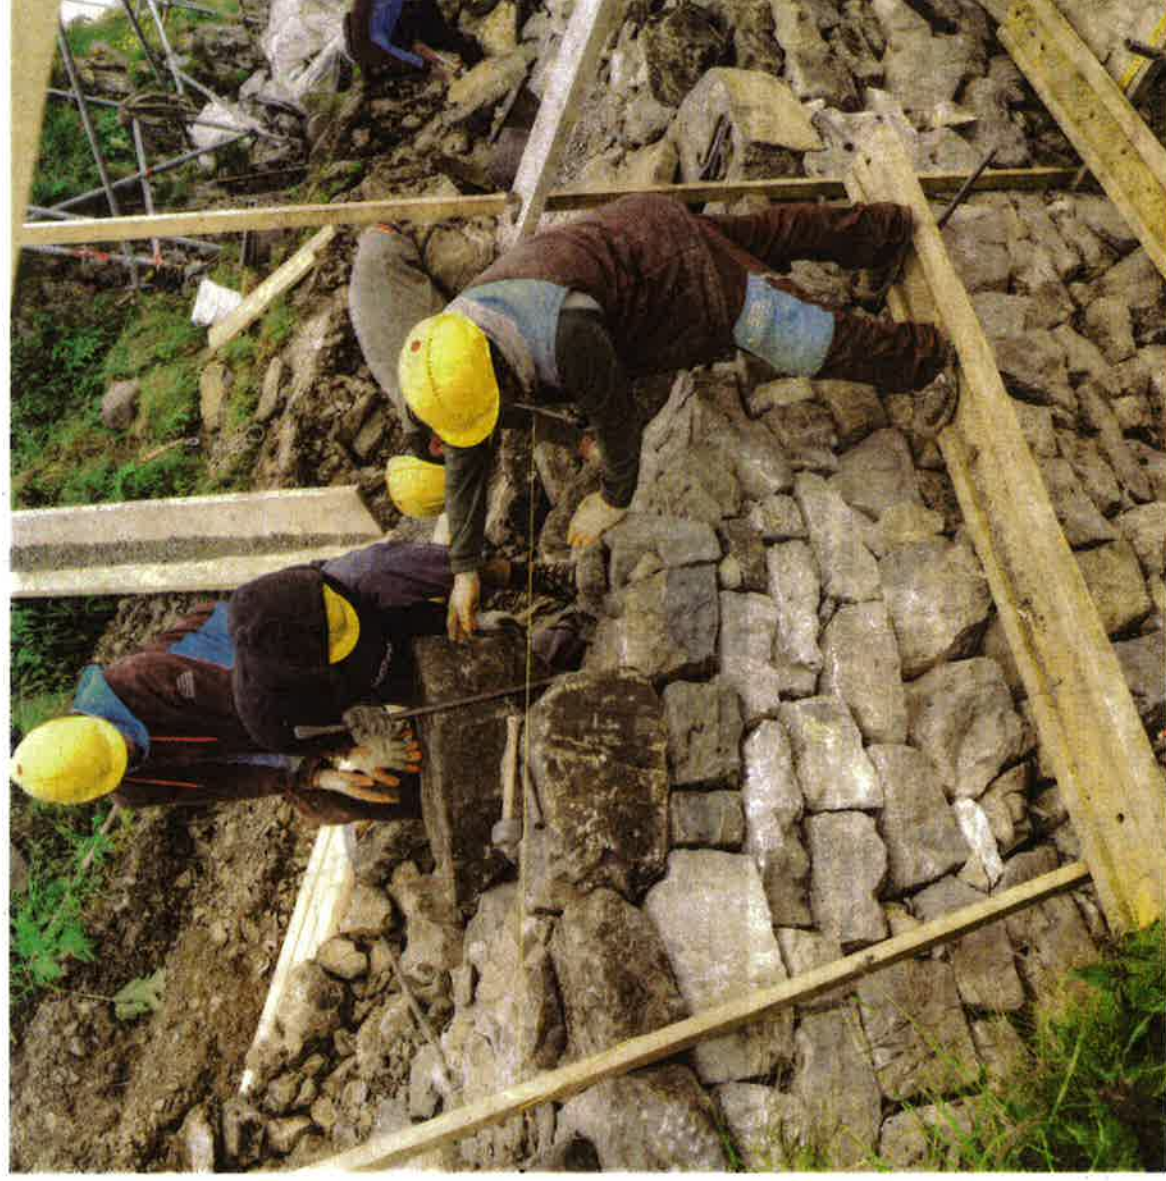
Stein, auf Stein, kleinere auf grössere – und auch umgekehrt. Die Schichtung erfolgte so, dass die Mauer mehrere hundert Jahre halten soll.

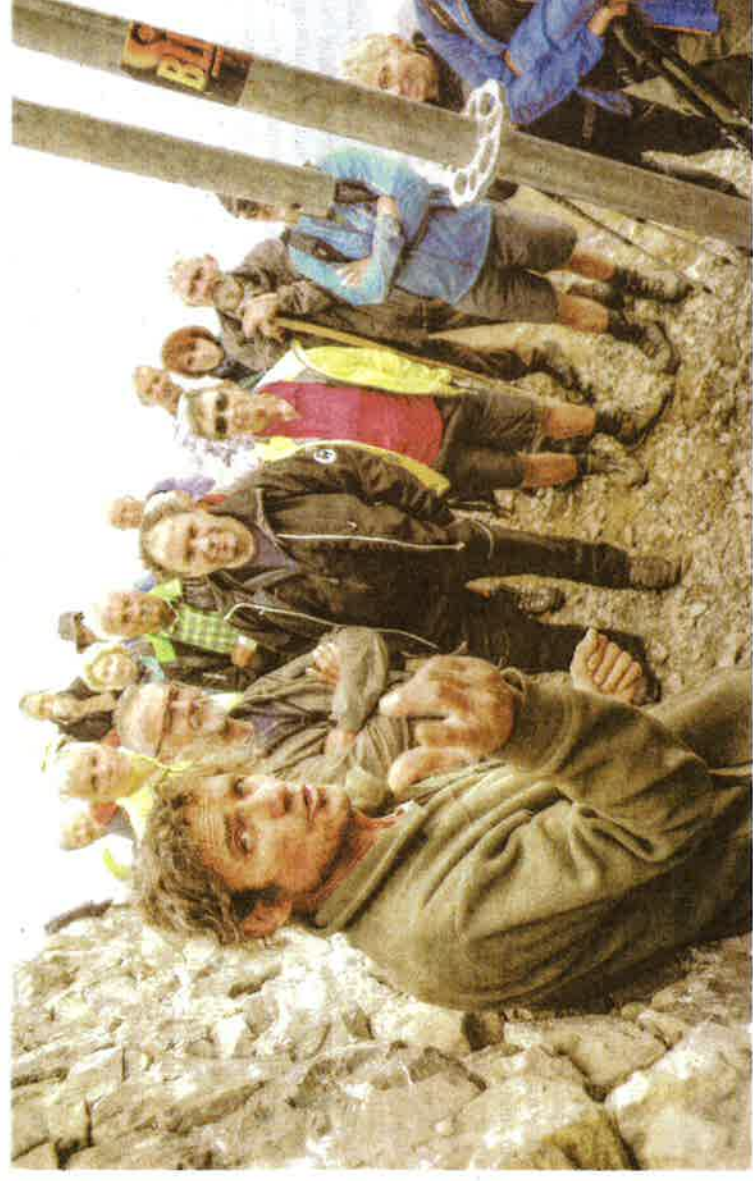
Markus Müller erklärt dem interessierten Publikum, dass eine Trockensteinmauer ohne Sockel direkt auf gewachsenem Terrain aufgebaut wird.

Bauleiter Markus Müller – als Gartenbauer ist er Spezialist für echte Trockensteinmauern, die ohne Mörtel und ohne Sockel direkt auf das gewachsene Gelände gestellt werden – zeigte sich glücklich über den Einsatz der zwölf Zivildienstleistenden, welche auf dem Schäfli im Einsatz standen. Teilweise waren «Neulinge» dabei, für einige der Männer war der Einsatz im Alpinen aber nicht der erste. Entsprechend hatte es Müller leichter bei der Instruktion.

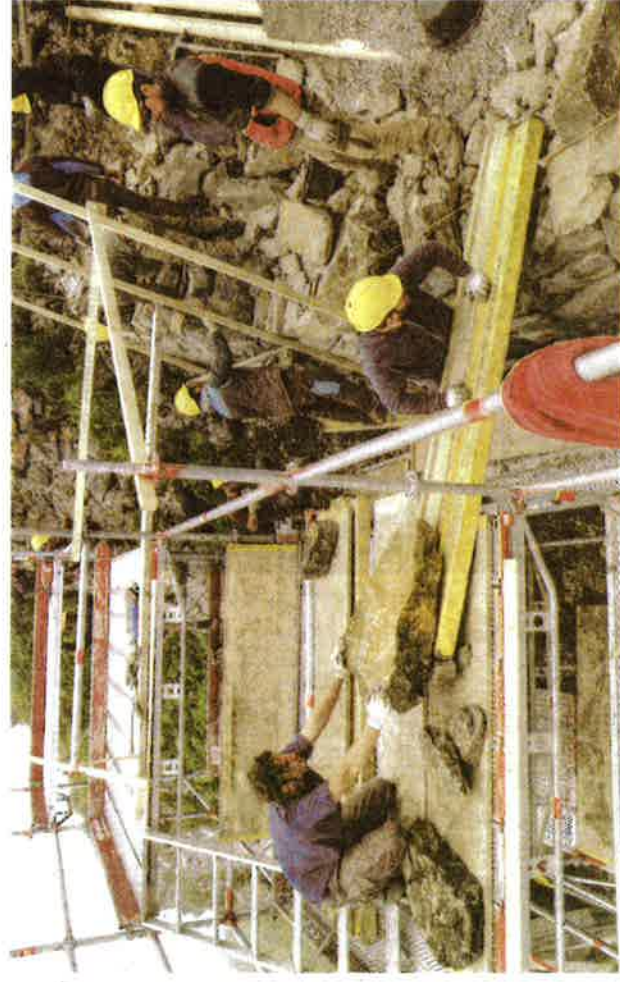
Mit einfachen Hilfsmitteln, jedoch vollem Körpereinsatz, wurden die Steine versetzt und ohne Mörtel aufeinander gesetzt.

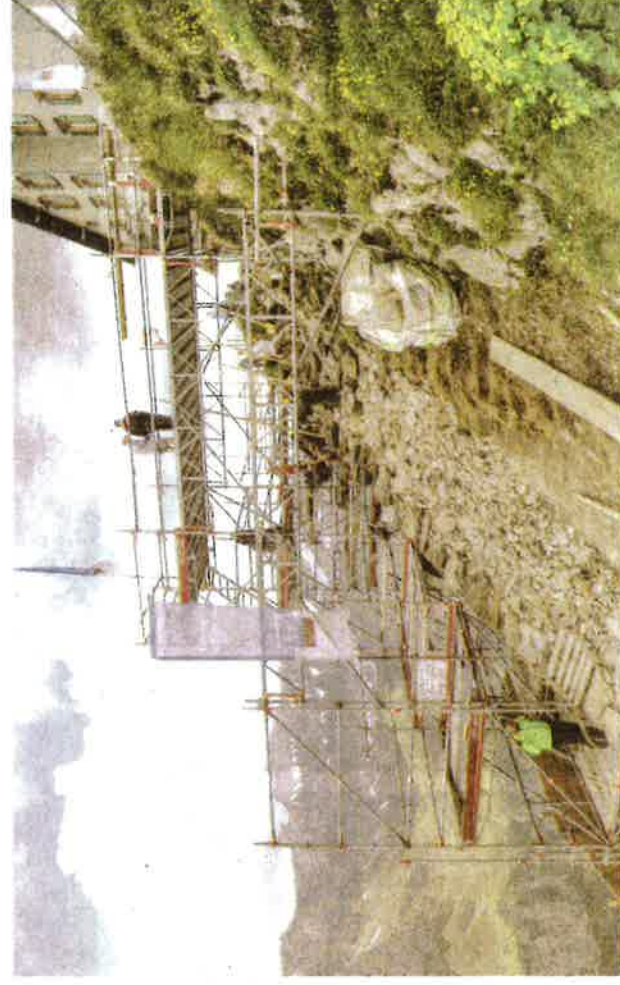
Ein aufwändiges mehrstöckiges Gerüst erleichterte die Arbeit auf dem Schäfli.

Kommende Woche erfolgt die Demontage des komplexen Gerüsts und der Ausflieg des Materials mit voraussichtlich neun Rotationen. Dann wird sich der «Schäfli» wieder so präsentieren, wie er immer war: stolz und erhaben wie eh und je, trohnend über einer Trockensteinmauer.
