# Einen Monat für weit mehr als einhundert Jahre

Beim Berggasthaus Schäfler wurde die am 31. Juli 2016 bei einem Unwetter nach über 100 Jahren zerstörte Trockensteinmauer neu aufgebaut

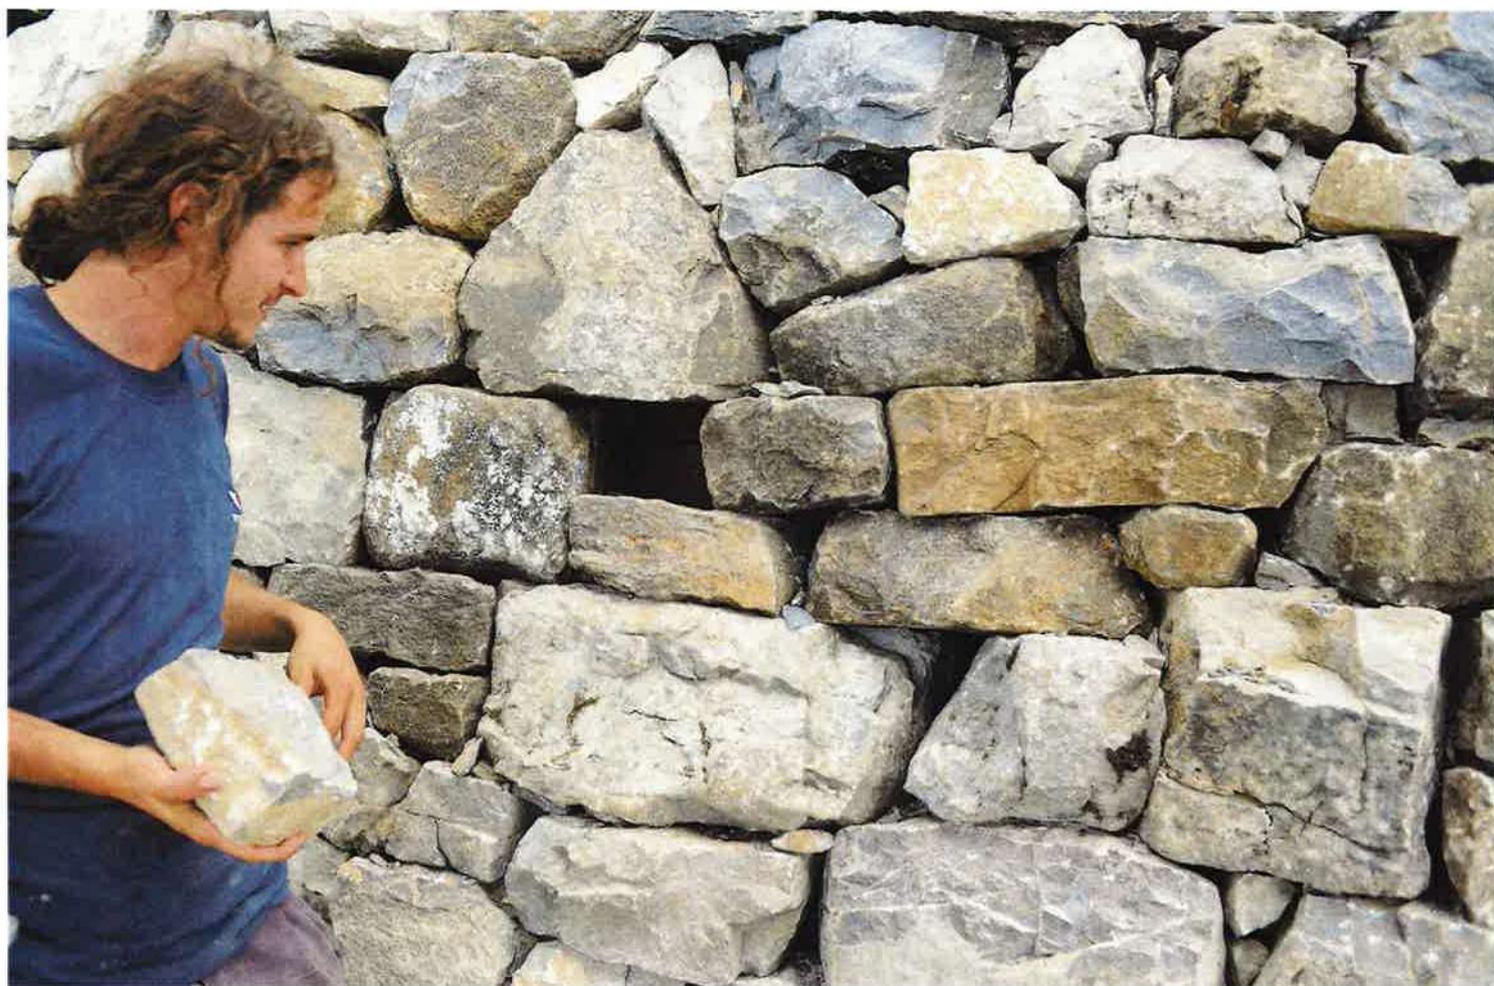
Mit grossem Effort wurde während des ganzen Junis beim «Schäfli» eine rund 160 Tonnen schwere Trockensteinmauer neu aufgebaut. Auf ihr führt der Wanderweg hinauf zur Terrasse des Berggasthauses. In das aus rund 70 m<sup>3</sup> Gestein bestehende Werk wurde von den Zivildienstleistenden auch ein sogenanntes «Schnapsloch» eingebaut. (Bild: Hans Ulrich Gantenbein) Seite 3

Verbaut wurden nebst Steinen der alten Mauer auch rund 45 Tonne Steine, die in 45 Säcken vom «Filder-Schlipf» und von der Gartenalp zum Schäfler geflogen wurden. Die am Fuss gegen zwei Meter breite Trockensteinmauer wiegt ungefähr 160 Tonnen und hat ein Volumen etwa 70 Kubikmetern. Die grössten verbauten Bröcken, quer zur Mauerfront liegende sogenannte Binder, wiegen gegen eine Viertel Tonne. Mit ihnen wird dem Bauwerk die notwendige Stabilität verliehen, Markus Müller erwartet, dass die innert eines Monats neu erstellte «Schäfler» Mauer (inklusive dem sogenannten «Schnapsloch») die nächsten 500 Jahre – oder mindestens einen schönen Teil davon – hält. Seine Vermutung stützt er darauf, dass beim eben erfolgten Aufbau besseres Material als damals vor über einhundert Jahren eingesetzt werden konnte.

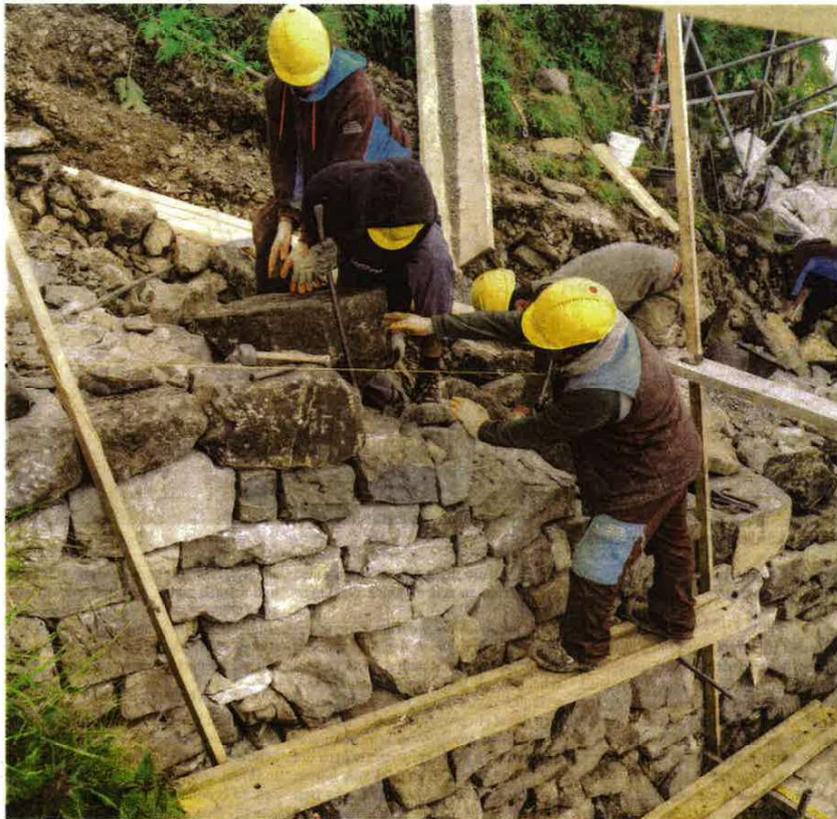
Stein, auf Stein, kleinere auf grössere – und auch umgekehrt. Die Schichtung erfolgte so, dass die Mauer mehrere hundert Jahre halten soll.

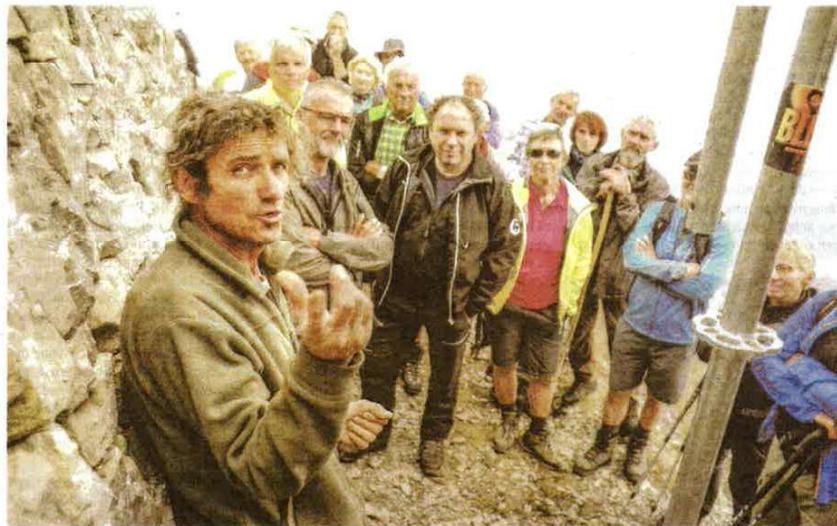
Markus Müller erklärt dem interessierten Publikum, dass eine Trockensteinmauer ohne Sockel direkt auf gewachsenem Terrain aufgebaut wird.

Bauleiter Markus Müller – als Gartenbauer ist er Spezialist für echte Trockensteinmauern, die ohne Mörtel und ohne Sockel direkt auf das gewachsene Gelände gestellt werden – zeigte sich glücklich über den Einsatz der zwölf Zivildienstleistenden, welche auf dem Schäfler im Einsatz standen. Teilweise waren «Neulinge» dabei, für einige der Männer war der Einsatz im Alpestein aber nicht der erste. Entsprechend hatte es Müller leichter bei der Instruktion.

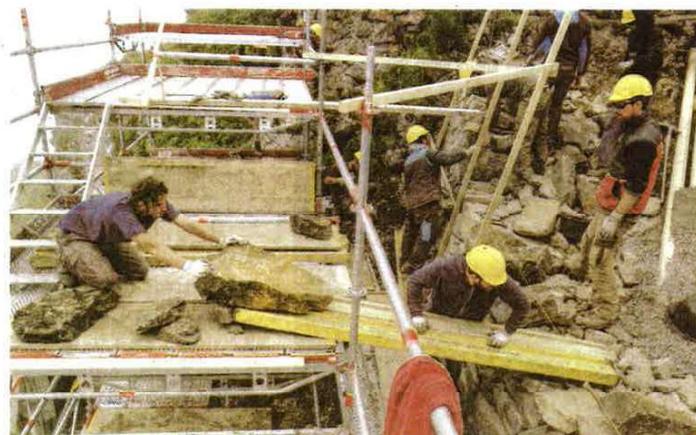
Mit einfachen Hilfsmitteln, jedoch vollem Körpereinsatz, wurden die Steine versetzt und ohne Mörtel aufeinander gesetzt.

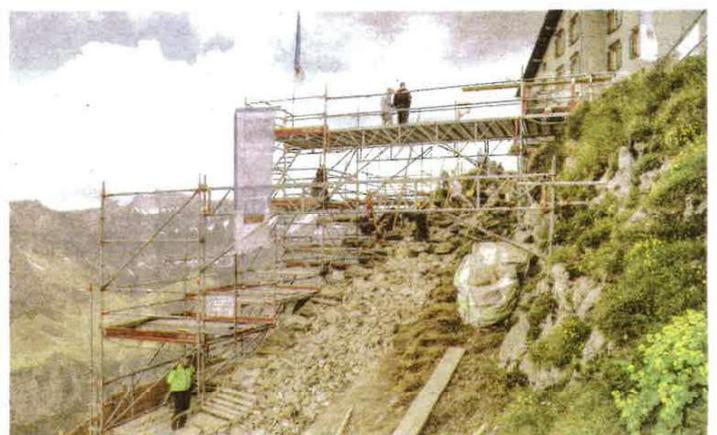
Ein aufwändiges mehrstöckiges Gerüst erleichterte die Arbeit auf dem Schäfler.

Kommende Woche erfolgt die Demontage des komplexen Gerüsts und der Ausflug des Materials mit voraussichtlich neun Rotationen. Dann wird sich der «Schäfler» wieder so präsentieren, wie er immer war: stolz und erhaben wie eh und je thronend über einer Trockensteinmauer.
