Bau von Trockenmauern in der Gemeinde Glarus wird fortgesetzt

Im Frühling 2022 haben Zivildienstleistende unter Anleitung der Stiftung Umwelteinsatz Schweiz eine weitere Etappe der Sanierungsarbeiten an den Trockenmauern entlang der Oberen Uschenrietstrasse in Ennenda ausgeführt. Diese Arbeiten werden im Frühling 2023 fortgesetzt. Die Trockenmauern sind von hohem Wert für den Landschafts- und Naturschutz und sie sind ausserdem ein wertvoller Lebensraum für Pflanzen und Tiere.

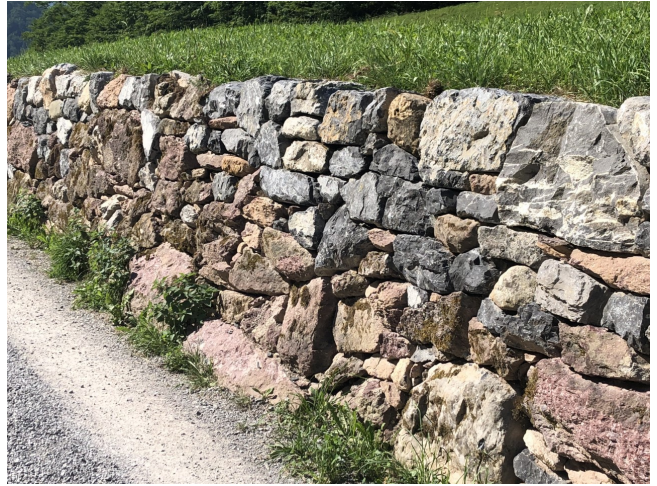
Neu sanierte Trockenmauer, Steingefüge mit Öffnungen für kleine Tiere und Pflanzen (Bilder: zvg)

Die alten Trockenmauern im Uschenriet waren in einem sanierungsbedürftigen Zustand. Deshalb hat im Frühling dieses Jahres eine Gruppe Zivildienstleistender aus der West- wie aus der Deutschschweiz unter der Anleitung der Stiftung Umwelteinsatz Schweiz die Trockenmauern entlang der Oberen Uschenrietstrasse in Ennenda saniert. Während den Arbeiten vom 19. April bis 6. Mai 2022 wurde im Bereich Stalden geschaufelt, gepickelt, Steine zurechtgeschlagen und passend eingesetzt. Dabei wurden einzelne Abschnitte der Trockenmauern von Grund auf erneuert, andere saniert oder örtlich ergänzt.

Die Firma Hartschotterwerk Haltengut AG aus Mollis hat für das Projekt einige Tonnen Gesteinsmaterial gratis zur Verfügung gestellt. Die Trockenmauern bestehen aus einer Mischung von grauen Kalksteinen vom Haltengut und dem lokal vorhandenen roten Verrucano-Gestein.

Die neu erstellten Mauerabschnitte übernehmen verschiedene wichtige Funktionen. Einerseits tragen sie zur statischen Sicherheit für die anschliessenden Wiesen und Weiden bei. Andererseits leisten sie auch einen wichtigen Beitrag zur Biodiversität, denn verschiedene Tiere und Pflanzen finden ihren Lebensraum in den Öffnungen der Trockenmauern. Für den Frühling 2023 ist vorgesehen, die Bauarbeiten voranzutreiben und weitere Trockenmauern zu sanieren.
